## FORENZIKA FOTOGRAFIJA NAKON UKLANJANJA

Forenzikom fotografija u slijedu dokazuje se opravdanost uklanjanja jednog stabla kultivara 'Tristis' bijele vrbe (*Salix alba* 'Tristis') na Copacabani, uz glavnu šetnicu.

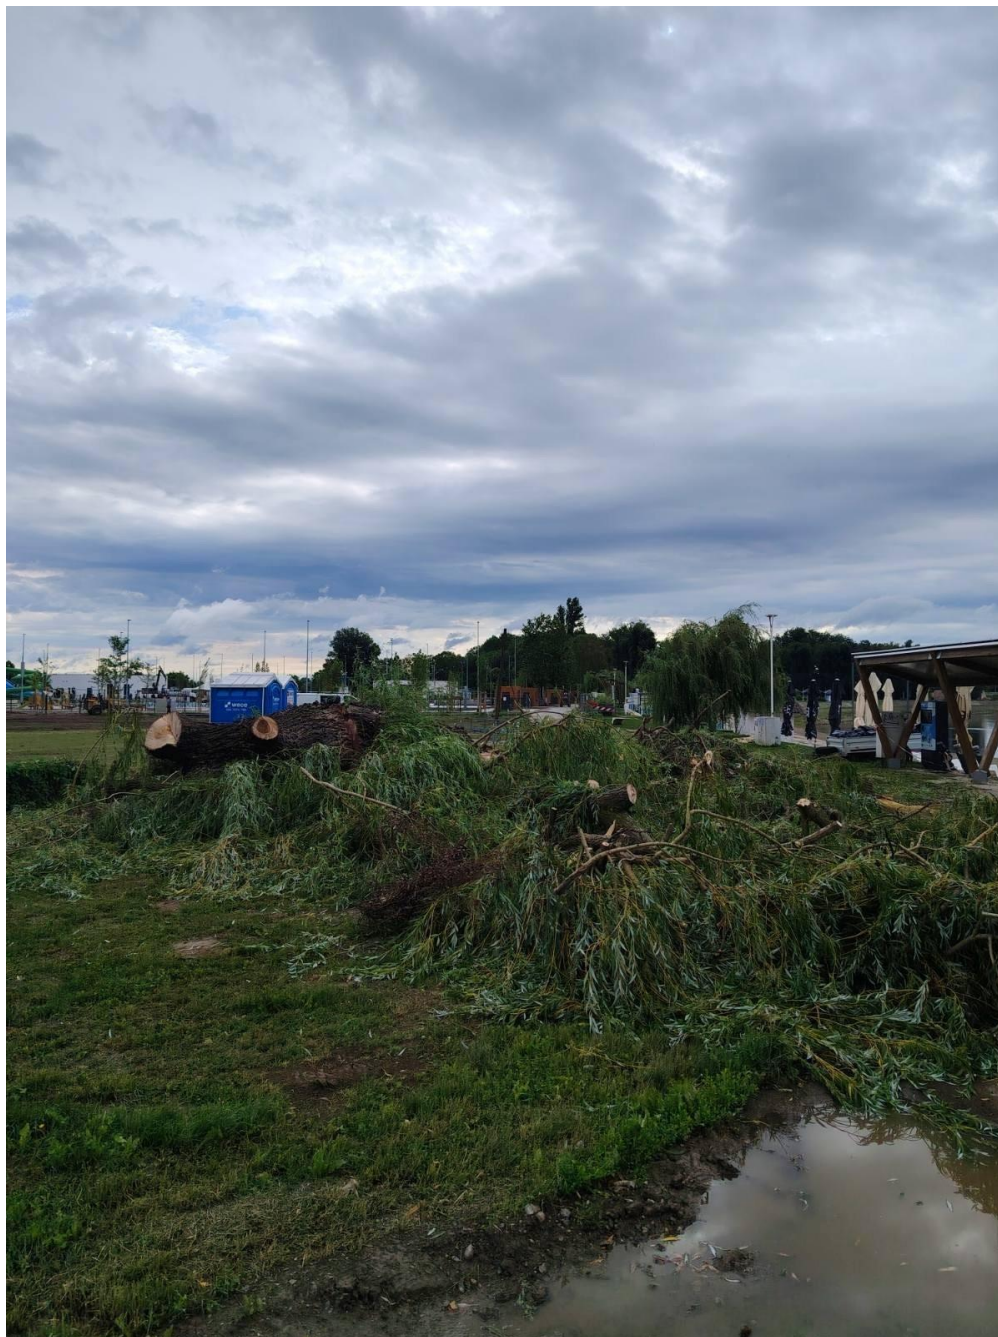
Fotografija 1. Ostaci jednog stabla kultivara Tristis' bijele vrbe (žalosne vrbe). Radovi su se izvodili u vrlo teškim, kišnim uvjetima.

**Potvrda unutrašnje truleži:** na vidljivom poprečnom rezu glavnog debla (lijeva strana fotografije 1.) jasno se uočava tamna i šuplja središnja zona. **Središte stabla u potpunosti je izgubilo mehaničku čvrstoću zbog uznapredovale nekroze drvnog tkiva uzrokovane djelovanju ksilofagnih gjiva (gljiva koje razaraju elemente drva, odnosno lignin i celulozu).**

**Kritična stijenka drva (t-wall):** zdravi vanjski prsten drva koji je nosio cijelu masu stabla iznimno je tanak u odnosu na ukupni polumjer trupca. **Iz arborističke perspektive, ovo stablo je funkcionalno bilo šuplja cijev visokog rizika.**

**Strukturalna nesimetričnost habitusa:** iz rasporeda i položaja srušenih primarnih i sekundarnih grana na tlu vidljivo je da je krošnja razvila izrazito ekscentričnu, tešku masu nagnutu na jednu stranu. Ta asimetrija krošnje kultivara 'Tristis' bijele vrbe stvarala je konstantan, polužni i iznimno opasan moment prevrtanja izravno na trulu, strukturalno kompromitiranu bazu debla.

**Situacijski rizik (Target Assessment):** u pozadini i neposrednoj blizini srušene mase uočavaju se rasvjetni stupovi, infrastruktura rekreacijskog centra Copacabana, sportski tereni i šetnica. Pad teških grana masivne zapremine i šupljeg debla na tako frekventnu javnu površinu u punoj sezoni korištenja izazvao bi katastrofalne posljedice za ljudske živote i materijalnu imovinu, što u potpunosti opravdava hitnost ove intervencije.

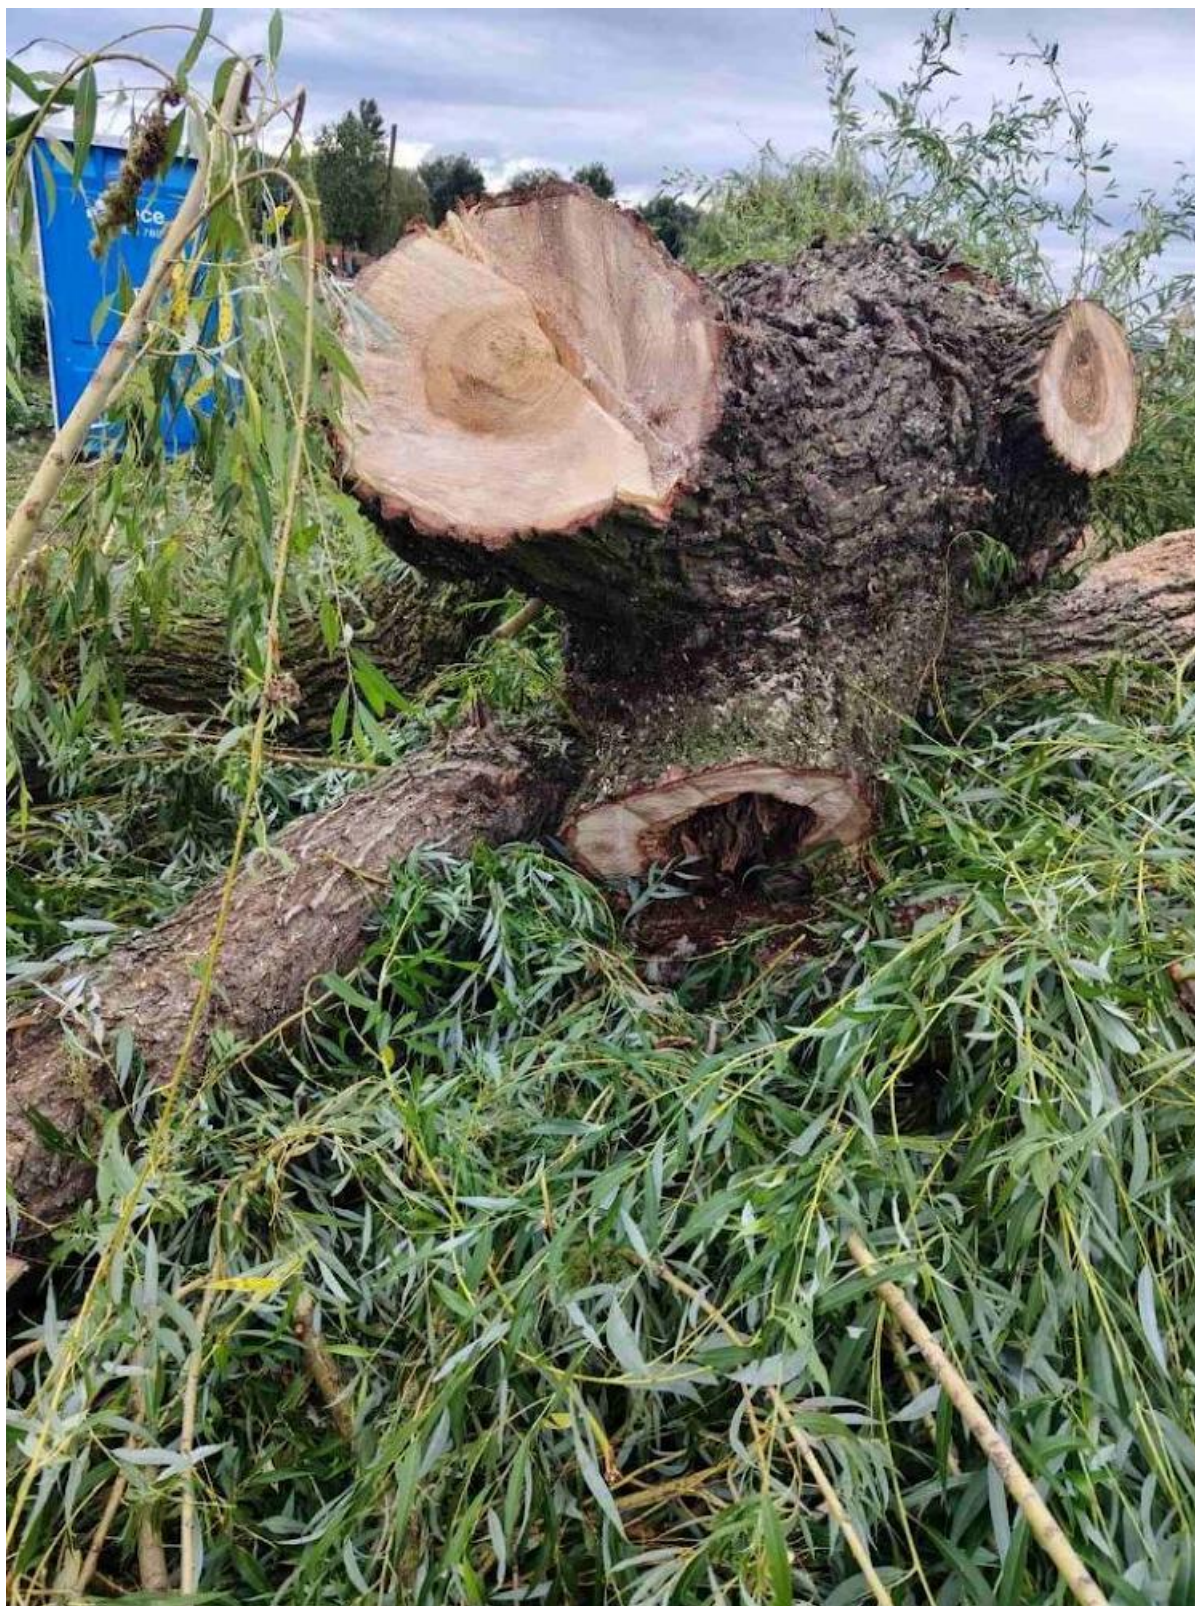
Fotografija 2. Unutrašnja destrukcija drvnog tkiva.

U donjem dijelu fotografije 2. jasno se vidi presjek na kojem se uočava **golema crna šupljina** u samom središtu sekundarne grane. Drvno tkivo je u potpunosti nestalo ili se pretvorilo u tamni, mekani i mrvičasti detritus – neživu organsku tvar u stanju naprednog raspadanja prožetu mikroorganizmima razgrađivačima drva.

**Skrivena opasnost u krošnji:** fiziološka funkcionalnost gornjeg dijela provodnice objašnjava zašto je trenutna krošnja zadržala intenzivnu zelenu boju i prividno zdravlje. Za laičku javnost stablo je s tla izgledalo vitalno, dok je iz arboristčke i statičke perspektive donja šuplja grana djelovala kao potpuno trula, oslabljena karika u sustavu, nesposobna izdržati dinamička opterećenja i težinu vlastite lisne mase naročito u slučaju padalina.

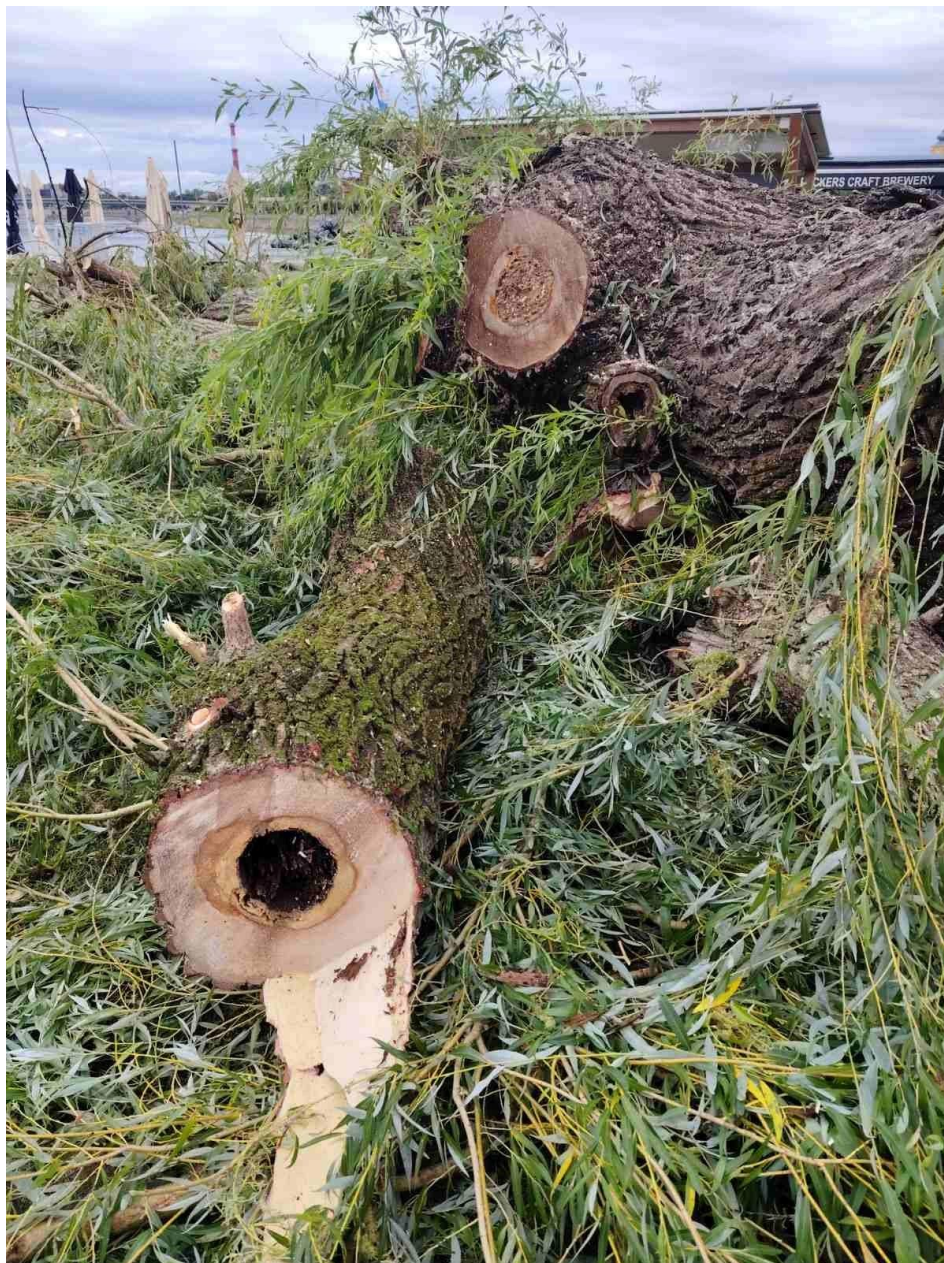
Fotografija 3. Stanje krošnje.

**Diferencijacija patološkog nalaza:** na fotografiji 3. se paralelno vide tri različita poprečna presjeka unutar krošnje stabla, što daje savršen vizualni uvid u to kako gljivična infekcija selektivno, asimetrično i temeljito uništava statiku i strukturu stabla.

**Donja sekundarna grana (u prvom planu)** prikazuje školski primjer **terminalne faze centralne truleži**. Središnji dio drva je potpuno nestao pod utjecajem ksilofagnih gljiva i pretvorio se u šupljinu s izrazito tamnim, nekrotiziranim rubovima aktivne infekcije. Preostali zdravi prsten drva (*t-wall*) kritično je tanak u odnosu na ukupni promjer ove grane.

**Gornja primarna grana (provodnica iznad nje)** prikazuje **prividno puni prerez**. Na njoj je vidljiva početna faza diskoloracije u samom središtu (promjena boje drva), Drvno tkivo je na toj visini još uvijek kompaktno, gusto i funkcionalno.

**Manja bočna grana (desno):** također pokazuje uznapredovalu fazu unutrašnje truleži i formiranje sekundarne šupljine.

**Skriveni gubitak statike:** budući da je gornja primarna provodnica imala puni prerez, ona je kroz preostale zdrave provodne elemente nesmetano opskrbljivala cijelu periferiju krošnje vodom i hranjivim tvarima. Zato je vanjski habitus stabla bio zelen, gust i prividno vitalan.

**Efekt poluge:** iako je donja sekundarna grana na svojim vrhovima nosila golem teret zelene biomase lišća, strukturno je bila svedena na krhku, šuplju cijev. Pri dinamičkom opterećenju, teški i s vanjske strane zdravi krakovi krošnje djeluju kao snažna poluga koja stvara ogroman moment sila i pritisak upravo na ove šuplje, oslabljene sekundarne grane, čineći njihov iznenadni lom neizbježnim.

Iz perspektive upravljanja rizikom na frekventnim javnim površinama (*Target Assessment*), **ovakvo stanje unutar krošnje predstavlja najopasniju situaciju. Stablo promatrano s tla stvara lažni osjećaj sigurnosti jer je potpuno zeleno, dok u visini krošnje skriva strukturne džepove truleži s kritično tankom stijenkom drva.**

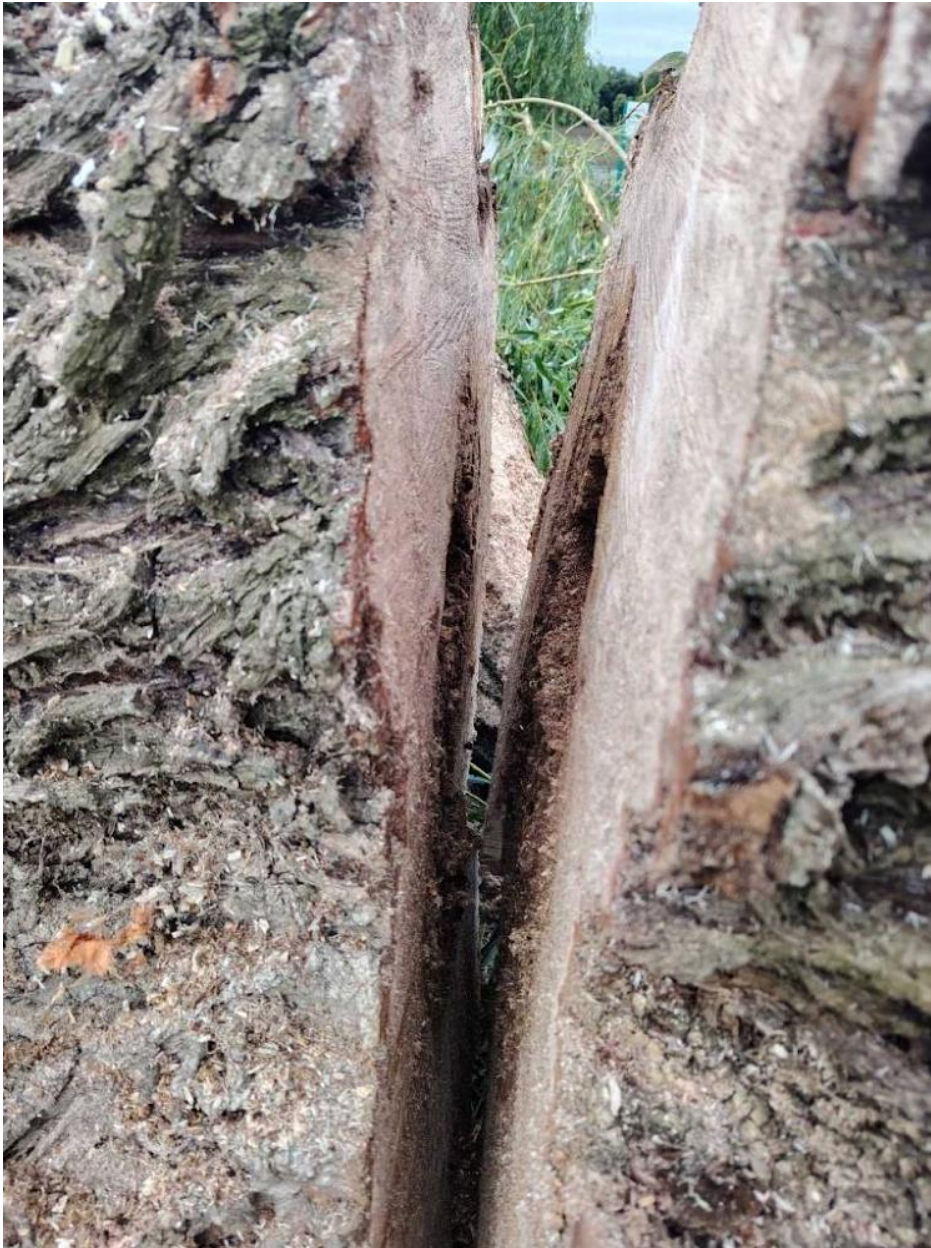
Fotografija 4. Stanje debla.

Izrazito izražena, duboko ispucana struktura kore (ritidoma) te masivni promjer ovog segmenta (fotografija 4.) neborivo dokazuju kako je riječ o glavnom deblu ili samoj bazi primarne provodnice stabla. Uzdužni rez pruža jasan uvid u unutarnju arhitekturu debla.

**Zidovi šupljine:** unutrašnji rubovi uzdužnog kanala su izrazito tamni (nekrotizirani). To su aktivne zone napredovanja infekcije u kojima su ksilofagne gljive agresivno razgrađivale celulozu i lignin, u potpunosti uništavajući strukturnu gustoću drva i pretvarajući jezgru u detritus.

**Prividno kompaktni vanjski slojevi:** vanjski dio drva prema kori naizgled djeluje ravnomjerno, kompaktno i svjetlije boje. To objašnjava zašto je stablo na višim razinama provodnica imalo puni prerez te zadržalo aktivan vanjski prsten bjeljike. Kroz taj dio drva stablo je provodilo vodu i hranjive tvari, zbog čega je krošnja do samog stabla do kraja ostala zelena, uspješno skrivajući unutrašnju destrukciju.

**Gubitak otpornosti na torziju i savijanje:** iako vanjski slojevi drva izgledaju debelo, kontinuirani unutrašnji vertikalni šuplji kanal dramatično smanjuje otpornost debla na mehanička naprezanja. Kada

vjetar djeluje na masivnu krošnju kultivara 'Tristis' bijele vrbe (*Salix alba* 'Tristis'), stablo funkcionira kao poluga koja kompletan pritisak prenosi ravno na trulu i oslabljenu bazu debla.

**Učinak „cijevi u tlu“:** zbog ovog uzdužnog šupljeg kanala, deblo je izgubilo elastičnost u svojoj jezgri. Pod dinamičkim opterećenjem vjetra i težinom kiše, u ovakvim strukturama dolazi do iznenadnog uzdužnog pucanja ili potpunog sloma (kalavanja) debla.

**Zaključak:** ova fotografija pruža konačni dokaz da trulež u sekundarnim granama (koja se vidi i na prošlim fotografijama) nije bila izoliran ili lokalan proces, već izravan nastavak **sustavne, vertikalne infekcije koja je razarala samo srce glavnog debla.**

Stablo je funkcionalno bilo **mehanički kompromitirano od baze pa sve do krošnje. Svaki pokušaj očuvanja bio je neizvediv s obzirom na strukturu koja u svom središtu ima kontinuirani kanal truleži i šupljine. Uklanjanje je bilo jedini profesionalni potez koji je jamčio sigurnost na javnoj površini.**

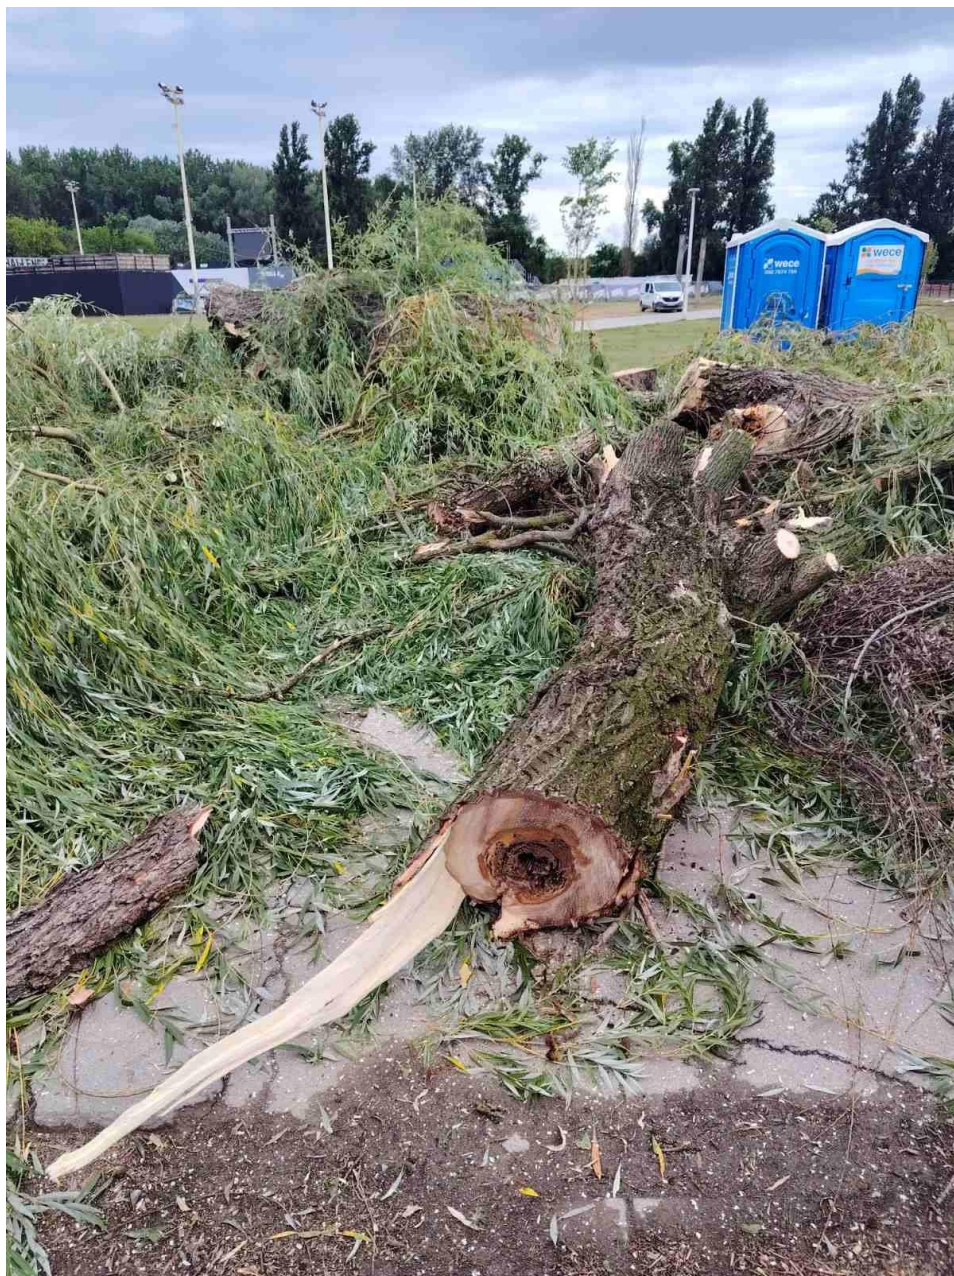
Fotografija 5. Srušeno stablo u uzdužnom profilu.

Duboka brazdasta tekstura i debljina kore (ritidoma) te ukupni radijus trupca neborivo dokazuju kako se radi o primarnoj statičkoj osi stabla (fotografija 5.).

**Uznepredovala centralna trulež:** na rezu u dnu fotografije jasno se vidi tamna, kružna zona truleži koja je uništila sam centar debla.

**Asimetrični t-wall (oslabljena karika):** iako vanjski prsten drva s desne strane reza izgleda relativno kompaktan, s lijeve i gornje strane je kritično stanjen i potpuno narušen. Budući da drvo na pritisak i vlak

drži upravo taj vanjski prsten, stablo je na ovom dijelu imalo drastično smanjenu otpornost na mehanička naprezanja.

Iz samog reza debla prema naprijed pruža se dugačka, odvaljena drvena traka (tzv. „jezičac“ ili „špica“). U biomehanici drva, ovakav uzdužni lom tkiva jasan je dokaz da je stablo prilikom rušenja (ili pod utjecajem opterećenja) pretrpjelo ogroman **moment torzije i savijanja**. Kada se ruši struktura koja u krošnji ima šuplje sekundarne grane, a u bazi centralnu trulež, vlakna drva pucaju uzdužno jer meko drvo vrbe nema unutarnju koheziju da izdrži tu vrstu smicanja.

**Efekt poluge masivne krošnje:** u pozadini se vidi golemi volumen zelene biomase – gusta i teška krošnja puna lišća kultivara 'Tristis' bijele vrbe koja leži na asfaltu. Ova slika zorno prikazuje koliko je stablo imalo "jedro". Ta golema masa, natopljena kišom, stvara neizdrživ pritisak na trulo dno debla.

**Neposredna blizina meta:** u gornjem desnom kutu vide se plavi sanitarni čvorovi (Toi-Toi), u pozadini su rasvjetni stupovi rekreacijskog centra, sportski tereni i šetnica. Pad ovalike mase drva i lišća (koja pokriva gotovo cijelu širinu kadra) na pješačku zonu bio bi katastrofalan za ljudske živote i imovinu.

**Konačni zaključak:** ova fotografija spaja sve prethodne arborističke dokaze u jasnu cjelinu. **Stablo je bilo statički mrtvo. Izvana bujna i zelena krošnja (koja zavarava laike) skrivala je trulu bazu debla i šuplje sekundarne grane. Intervencija u kišnim uvjetima 11. lipnja 2026. bila je izvedena u zadnji tren i neutralizirala je ekstremni rizik za javnu sigurnost na Copacabani.**

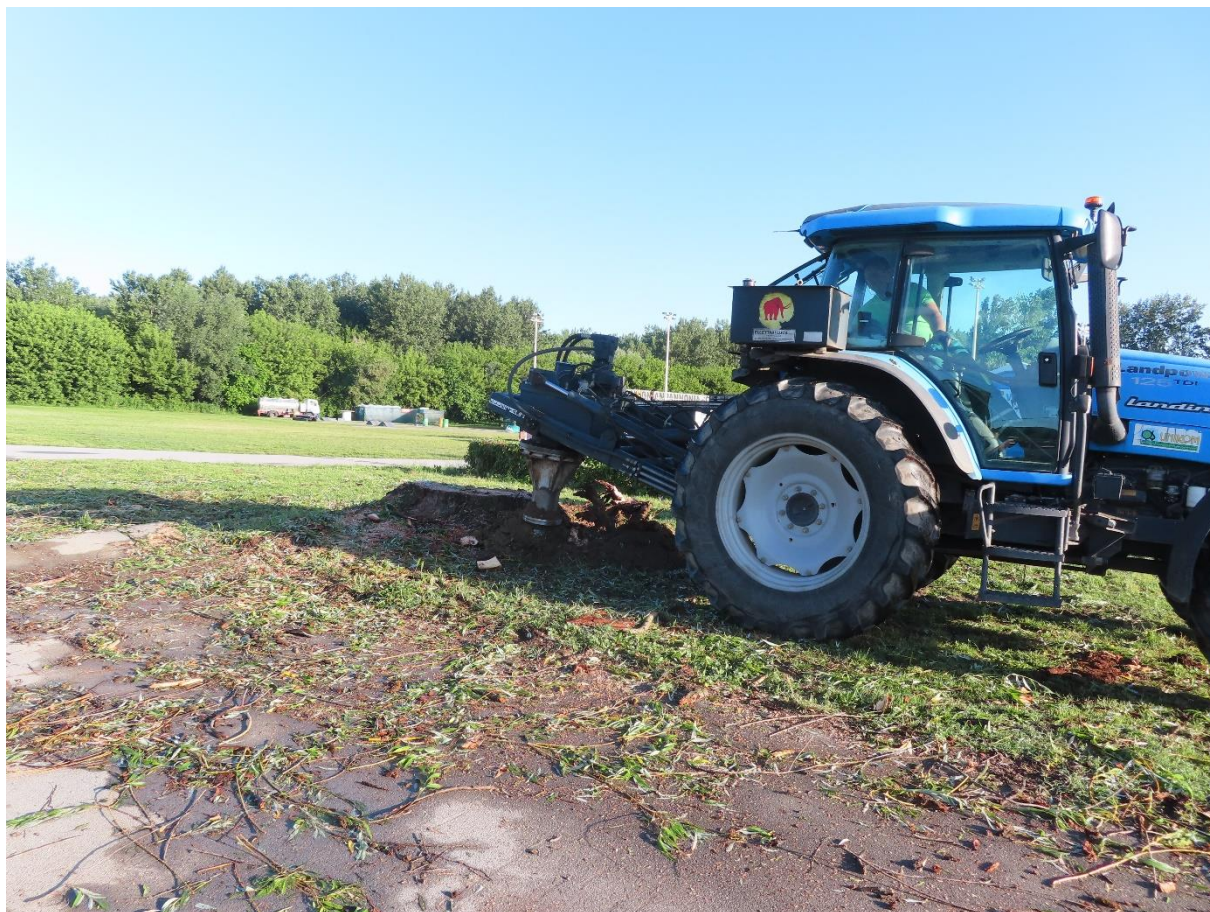
Fotografija 6. Bušenje panja u radu.

Premda je panj već djelomično zahvaćen bušenjem (fotografija 6.), oko same radne glave stroja i na preostalim dijelovima žilišta prema površini staze **vidljiva je tamna boja tkiva, što je sukladno s ranijim nalazom uznepredovale unutrašnje truleži debla.**

Ksilofagne gljive (uzročnici truleži) kreću se kroz stablo prateći provodne elemente (drvene vlakna i žile). Ti elementi se protežu vertikalno, bez prekida, od vrhova korijena, kroz deblo, pa sve do grana. Infekcija ne staje na razini tla pa postoji opravdana sumnja da je ušla i u sidreće korijenje.
